Renovatie van parken in Amsterdam

Een artikel over de renovatie van parken in Amsterdam is geen vrolijke kost. Maar wanhoop niet: het eindigt met een voorbeeld van hoe het wel goed kan. De reden waarom het vaak misgaat is niet simpel te benoemen; de bomen raken meermaals letterlijk beknelde door een wirwar van belangen, opportunisme, goedkope aanbestedingen, te weinig groencontrole, de fata morgana van de landschapsarchitect, slechte bestekken, het evententevirus, onwetendheid, tijdsdruk en wat dies meer zij. De mensen die het wel zorgvuldig willen uitvoeren raken hierdoor meestal ondergesneeuwd of worden als 'lastig' buitenspel gezet.

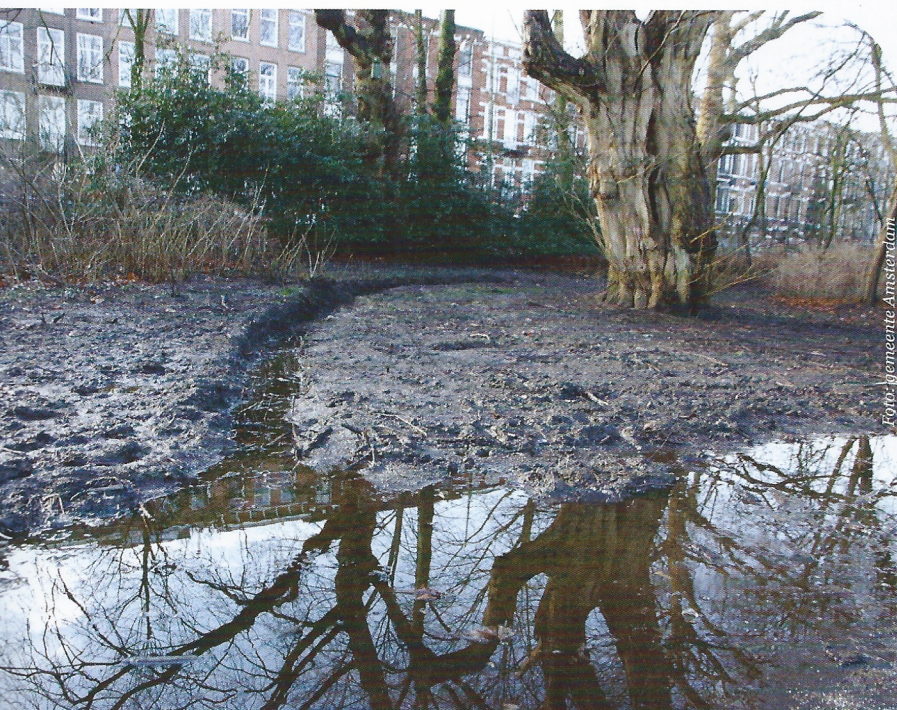
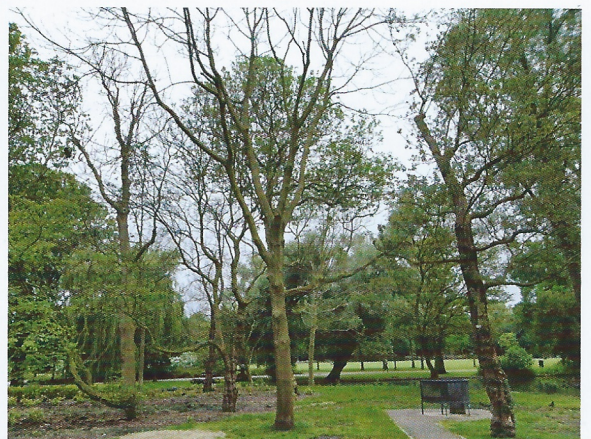
links: Oosterpark 2016
onder: Noordelijk deel Oosterpark

laag zijn verwijderd. Kortom: de bovenste leeflaag van de bodem is op veel plaatsen ernstig verstoord. Aan de noordzijde van het park is daarnaast de bovenlaag van de grond weggehaald, opgeslagen in depot en later weer teruggebracht. Met als resultaat een structuurloze bodem/grondmassa die dichtslaat bij de eerste regenbui.

Een deel van de gespaarde bomen sterft af (blauwe wortels door zuurstofgebrek), evenals veel nieuw aangeplante struiken. Het park is onder andere gerenoveerd om de wateroverlast te verminderen, maar deze is door de slechte omgang met de bodem juist verergerd. In de krant staat: 'We hebben de kwetsbaarheid van de bodemstructuur onderschat' (Het Parool 10 maart 2016).

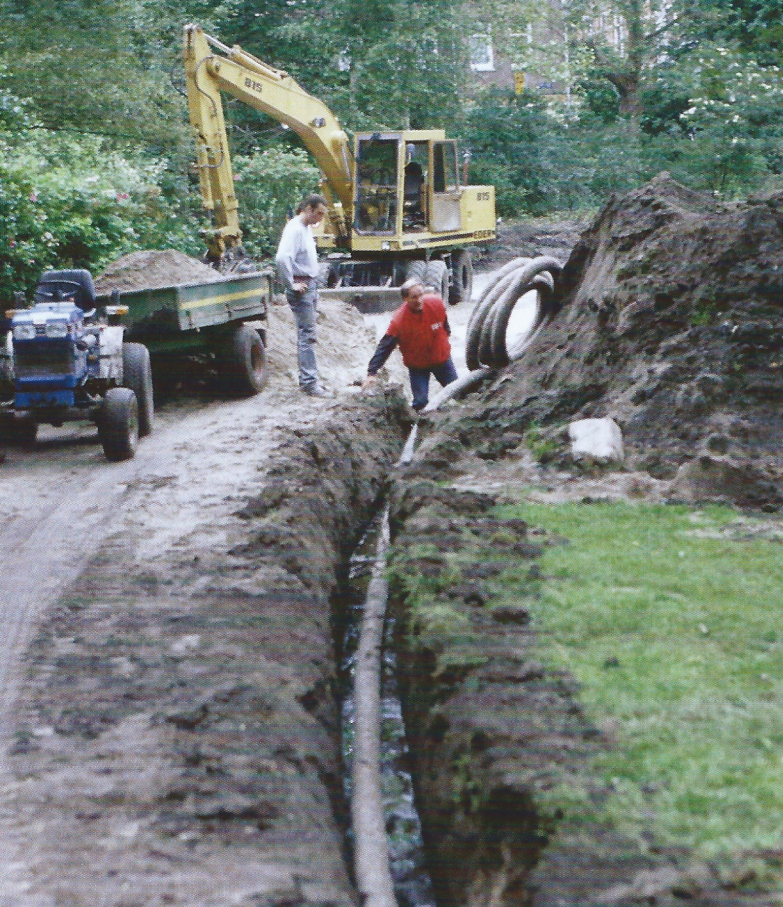
*Sarphatipark: hierboven: drainage aanleg langs pad (groot onderhoud 1994)
rechtsboven: werken met klein materieel (1994)
rechtsonder: oude populieren die in 1994 gehandhaafd zijn (juni 2016)*

Voor het werken in het park worden strenge regels opgesteld om te voorkomen dat de werkzaamheden de veenachtige bodem verdichten en verstoren. Het grondwerk moet in de zomer worden uitgevoerd, bij droog weer en een droge bodem. Hierdoor tonen de bewoners begrip, dankzij het overleg. Tijdens de werkzaamheden mag enkel gebruik gemaakt worden van klein materieel met een lage wioldruk (maximaal $1,5 \text{ MPa/cm}^2 = 15 \text{ kg/cm}^2$). Voor het werken binnen de kroonprojectie van
